**UNDERSØGELSESRAPPORT**  
**VEDRØRENDE ULYKKEN MED ET SA-3 MISSIL I KABUL**  
**AFGHANISTAN**  
**6. MARTS 2002**  
 fra  
**DEN FÆLLES TYSKE - DANSKE KOMMISSION**  
 til  
**DET TYSKE FORSVARSMINISTERIUM**  
 og  
**DEN DANSKE FORSVARSCHEF**

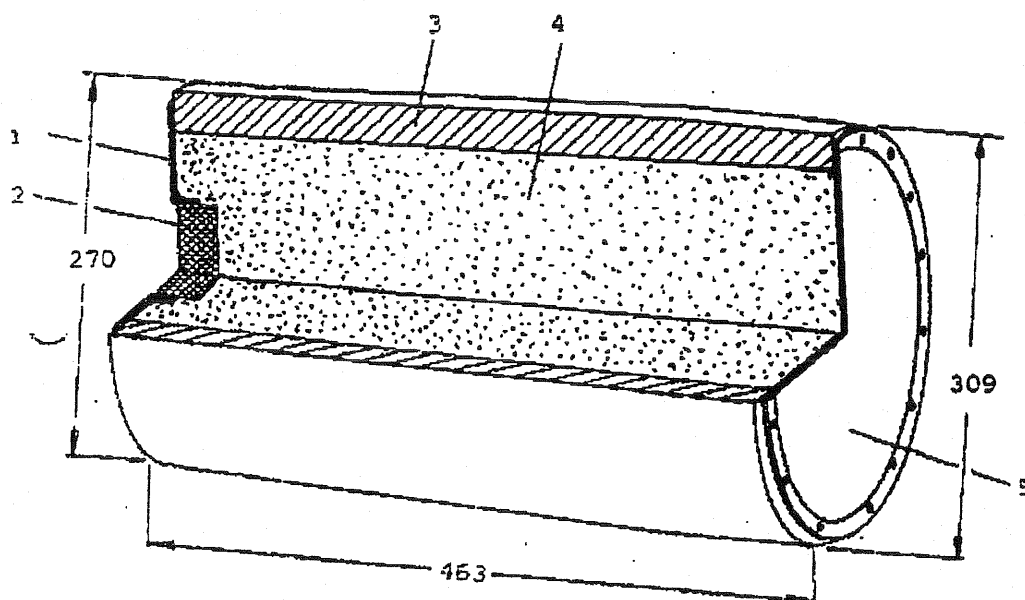
Fig. 02: Sprænghovedets hoveddele

De tekniske specifikationer (fra oprindelseslandet – ikke tilgængelige i Kabul) foreskriver endtydigt, at sprænghovedet ikke kan adskilles, og at eksplosivstofferne heri er ekstremt følsomme overfor slag og andre mekaniske handlinger.

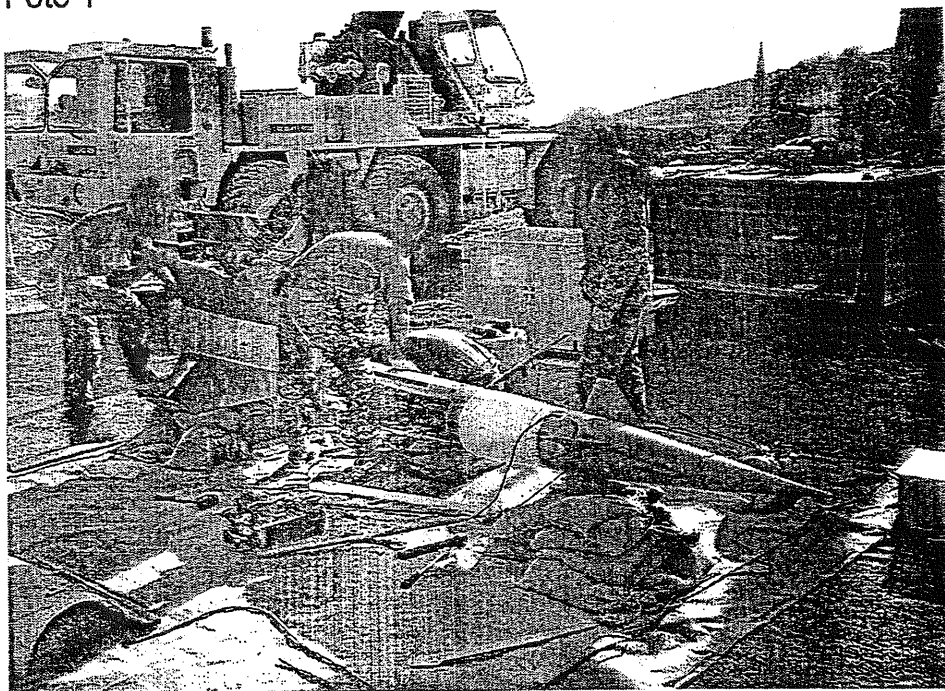
Foto 1

Under arbejdet, incl. den 5. marts 2002, var der mere personel indenfor fareområdet, end der var behov for. På ulykkestidspunktet den 6. marts 2002 var der 24 personer til stede. Heraf var 18 i større eller mindre grad involveret i arbejdet (se bilag 4, Fotos 1, 13). De øvrige seks var ikke, og fem af disse var blandt de tilskadede.

- Det er også blevet klart, at de to hold arbejdede meget tæt på hinanden i fareområdet (se bilag 4, Fotos 1, 14, 15). Hvis et af sprænghovederne var detoneret, ville der have været endnu flere tilskadekomne.

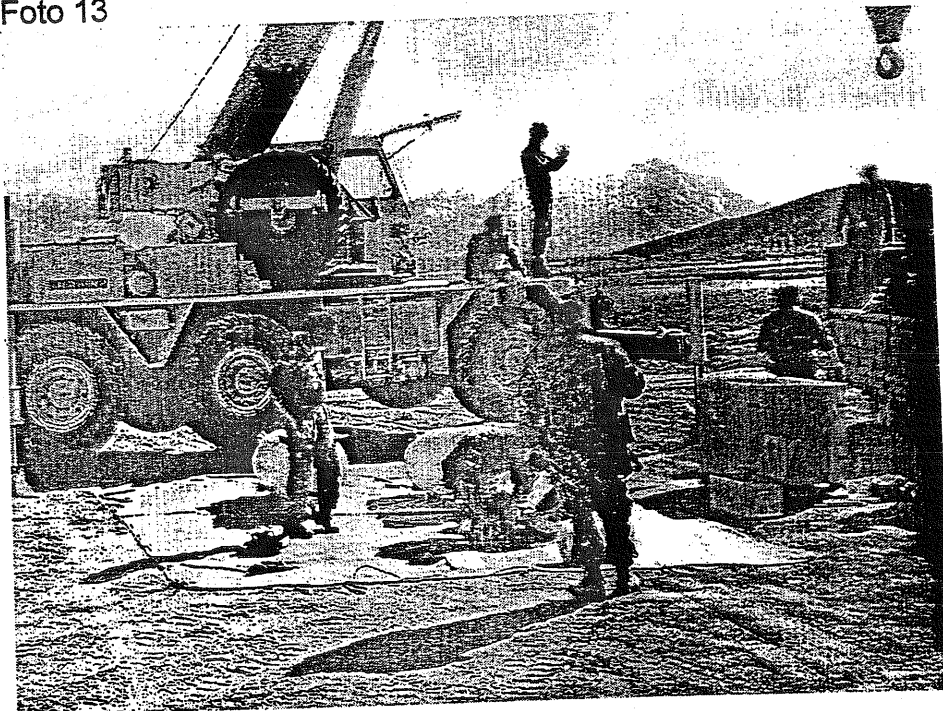
Foto 13

Selv om der i nærværende tilfælde ikke blev placeret sprængladninger, indikerer denne regel, at missilet skal jordes, før det behandles, for at gøre det sikkert for så vidt angår elektrostatisk ladning. Da stængerne af fast brændstof blev fjernet, blev initialladningerne (fra startmotoren) anbragt på en presenning af en udokumenteret type plastik.<sup>14</sup> Desuden var initialladningen ikke jordet (se bilag 4, Fotos 13, 24, 25).

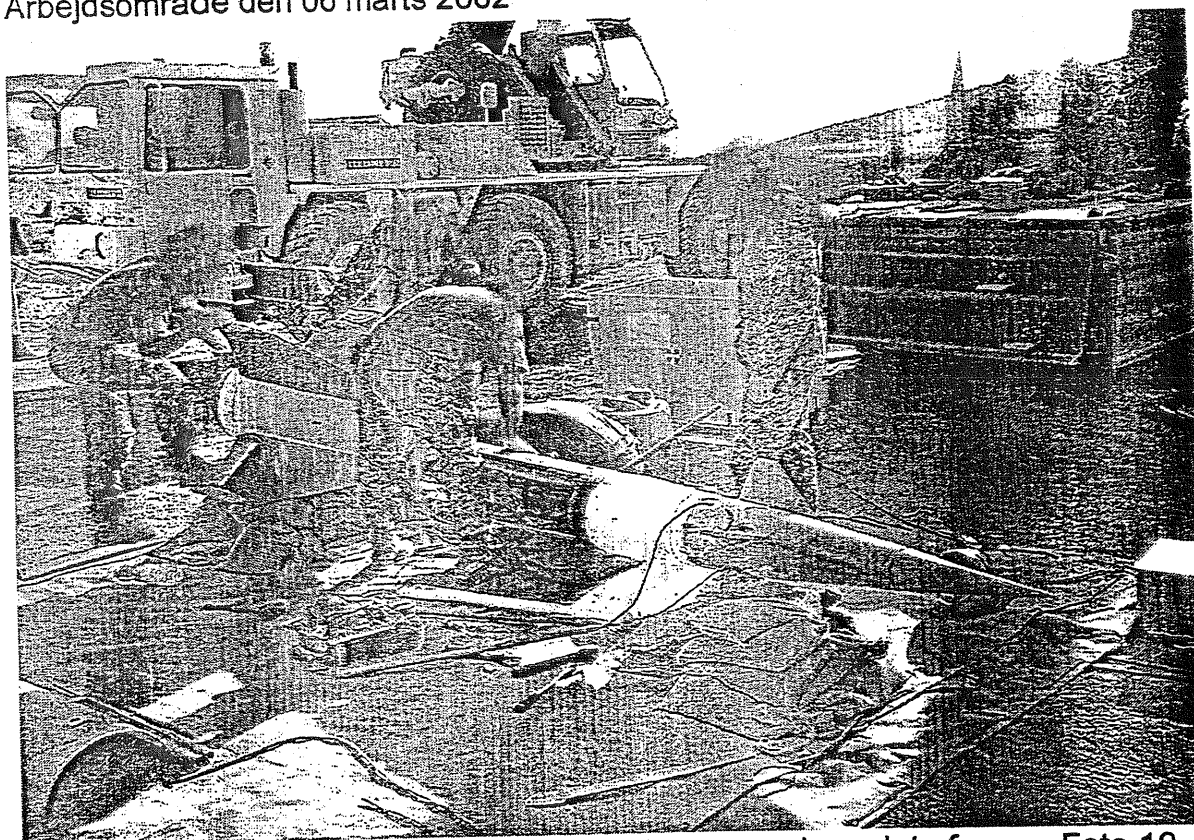
Foto 9

- Grundlæggende viden om fysiske og kemiske egenskaber blev ignoreret, navnlig faktorer vedrørende sprængstoffers følsomhed overfor friktion og stød.
- Anvendelsen af værktøj til at åbne et følsomt sprænghoved var ikke i overensstemmelse med grundlæggende EOD-procedurer. En sådan brug af værktøj er ikke autoriseret. Andre RSP, herunder fjernbetjente, kunne have været anvendt. Brugen af elektrisk værktøj – såsom et batteridreven boremaskine til at fjerne skrueerne på det andet sprænghoved – og hamre viser en alvorlig mangel på dømmekraft.

Uautoriseret forsøg på at fjerne toppladen fra sprænghovedet af holdet på lastbilen

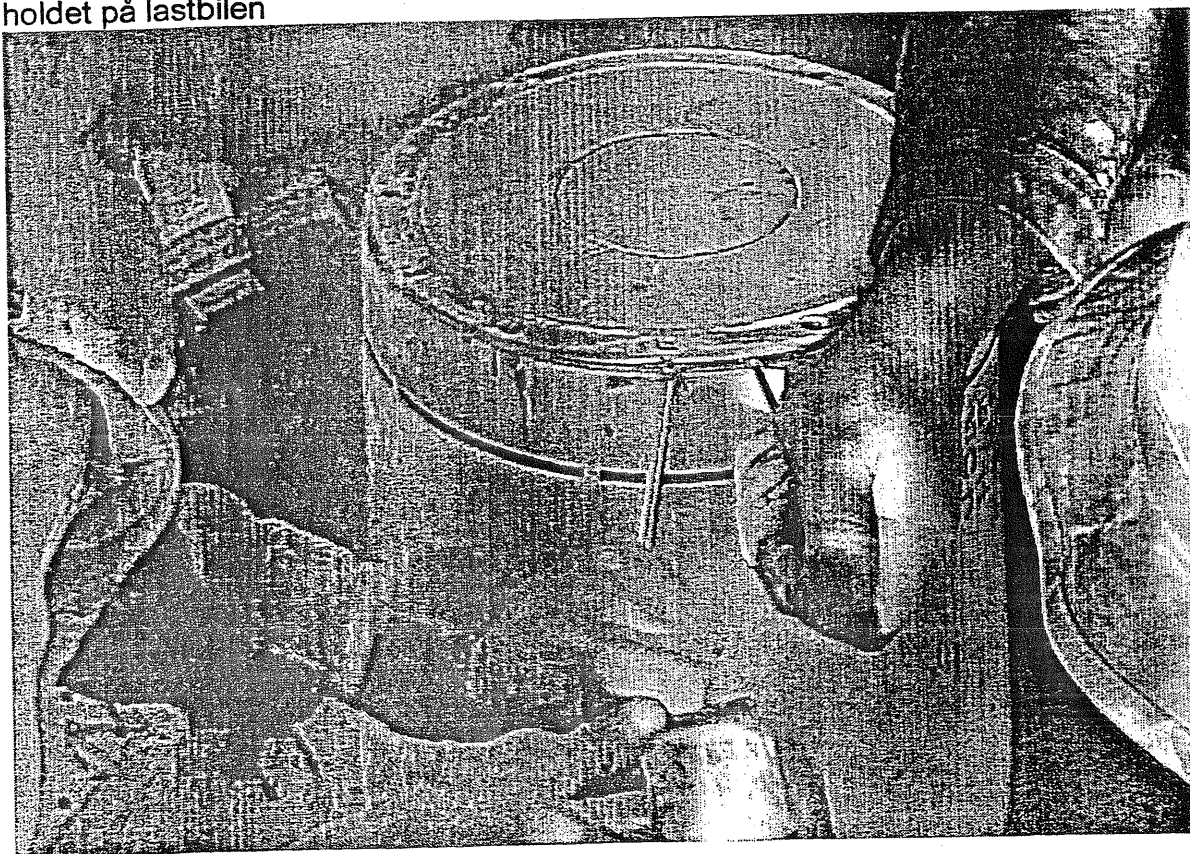
Foto 10

Uautoriseret forsøg på at fjerne bundpladen fra sprænghovedet af holdet på presenningen

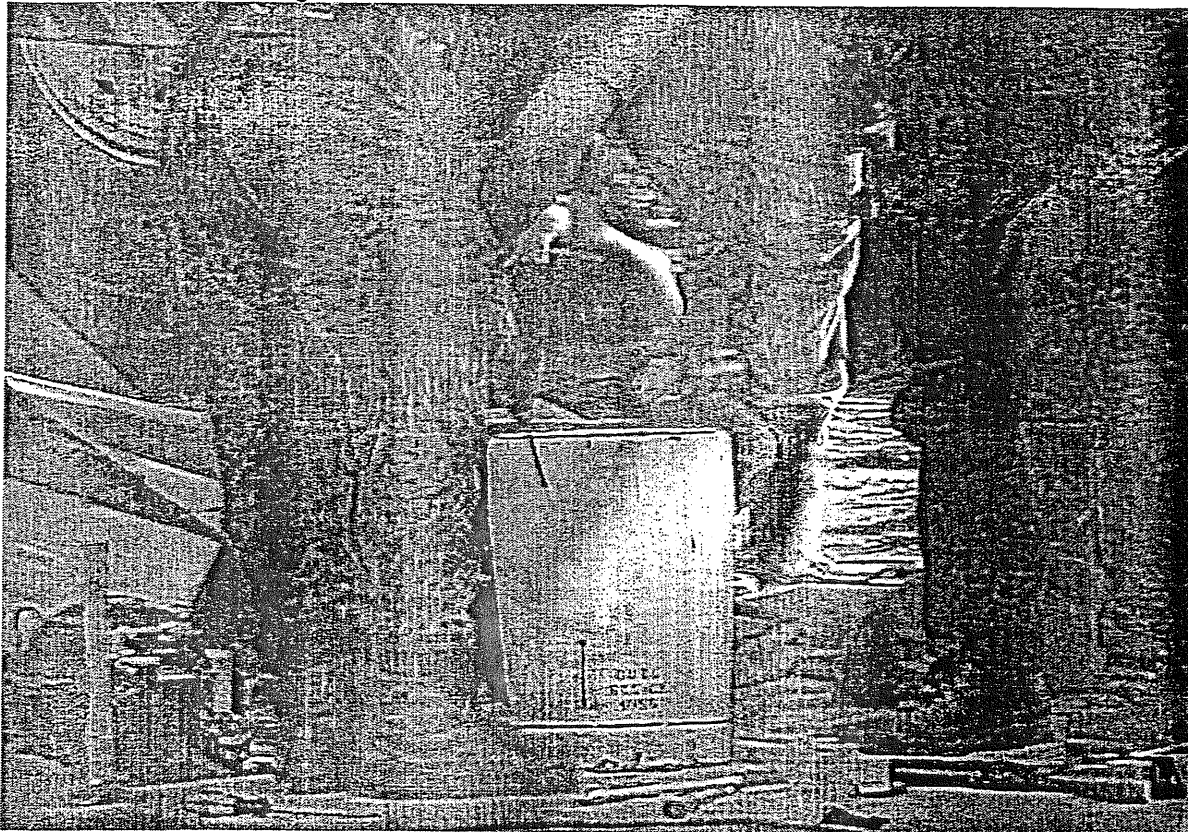
Foto 11

Det åbne sprænghoved på lastbilen
