**UNDERSØGELSESRAPPORT**  
**VEDRØRENDE ULYKKEN MED ET SA-3 MISSIL I KABUL**  
**AFGHANISTAN**  
**6. MARTS 2002**  
 fra  
**DEN FÆLLES TYSKE - DANSKE KOMMISSION**  
 til  
**DET TYSKE FORSVARSMINISTERIUM**  
 og  
**DEN DANSKE FORSVARSCHEF**

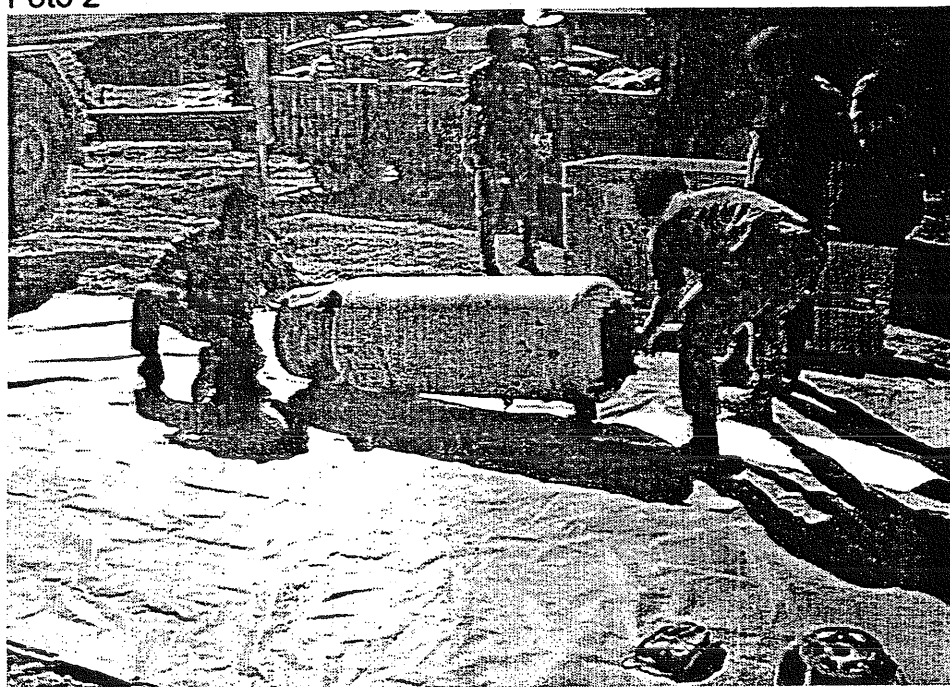
Foto 3

Under arbejdet 6. marts 2002 (åbning af sprænghovedet) blev der anvendt værktøj, som kunne fremkalde gnister (se bilag 4, Fotos 3 – 10).

Arbejdet på de to sprænghoveder blev udført af to hold, der hver bestod af tre til fire personer. Den indbyrdes afstand mellem holdene var mindre end 10 meter (se bilag 4, Fotos 1,3,10).

Sprænghovederne blev åbnet, og tømning af det ene påbegyndt (se bilag 4, Foto 1, 3, 8 – 12).

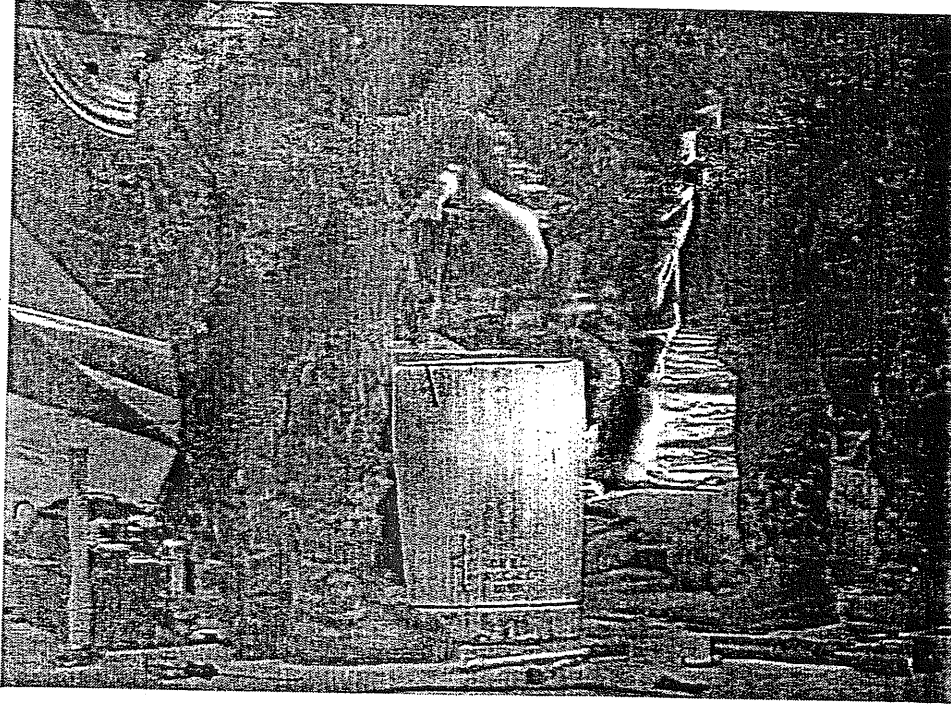
Foto 4

Det hold, der arbejdede på sprænghovedet på lastvognen, anvendte kobben, lægtehammer og skruetrækker for at åbne sprænghovedet (se bilag 4, Fotos 4 – 10).

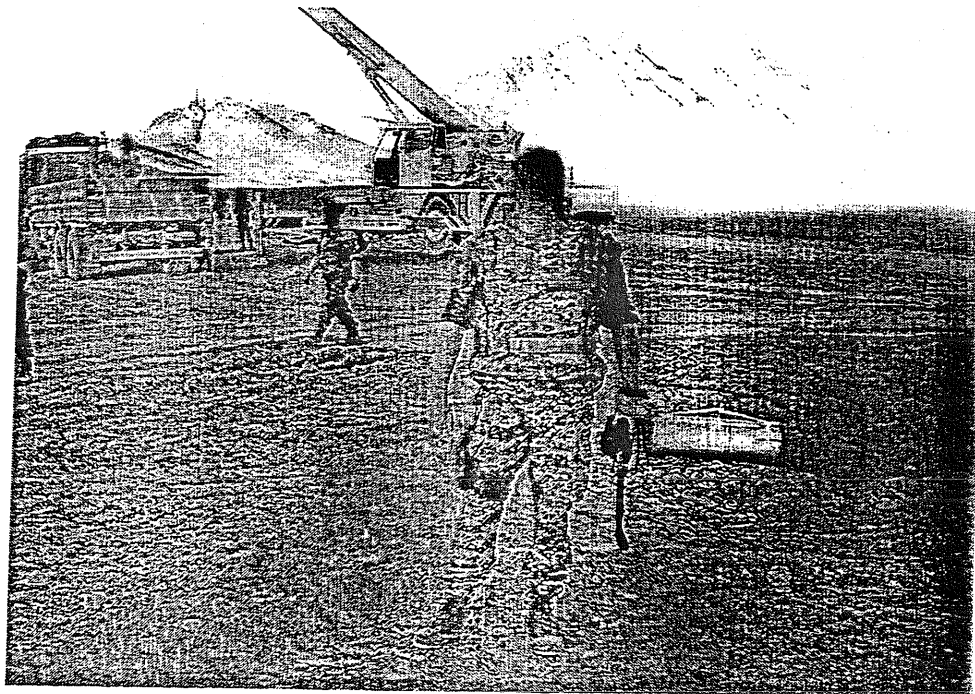
Foto 17

Sikkerhedsafstanden for afbrænding af drivladningen blev formentlig overholdt under afbrændingen af drivladninger 5. marts 2002. Der var dog for mange mennesker til stede indenfor fareområdet under arbejdet – selv efter at ladningen til afbrændingen af drivladningen var blevet klargjort til tænding (se bilag 4, Fotos 16, 17).

Drivladninger blev klargjort til afbrænding, mens der stadig var mindst 11 personer indenfor fareområdet (se bilag 4, Fotos 16, 17).

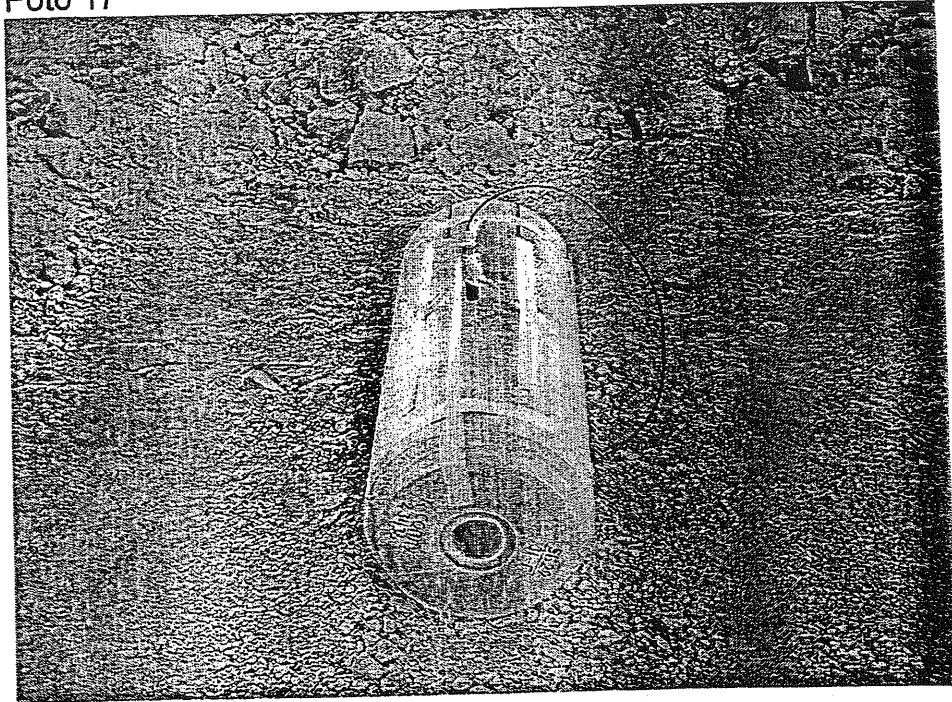
Foto 18

Inden for fareområdet var eksplosivstoffer blevet opbevaret ubeskyttet i bagagerummet på en VW mini-bus, og al UXO var blevet opbevaret ubeskyttet i en anhænger, ligesom sprængstoffer og tændsatser var blevet opbevaret ubeskyttet på et køretøjs motorhjelme (se bilag 4, Fotos 18 – 23).

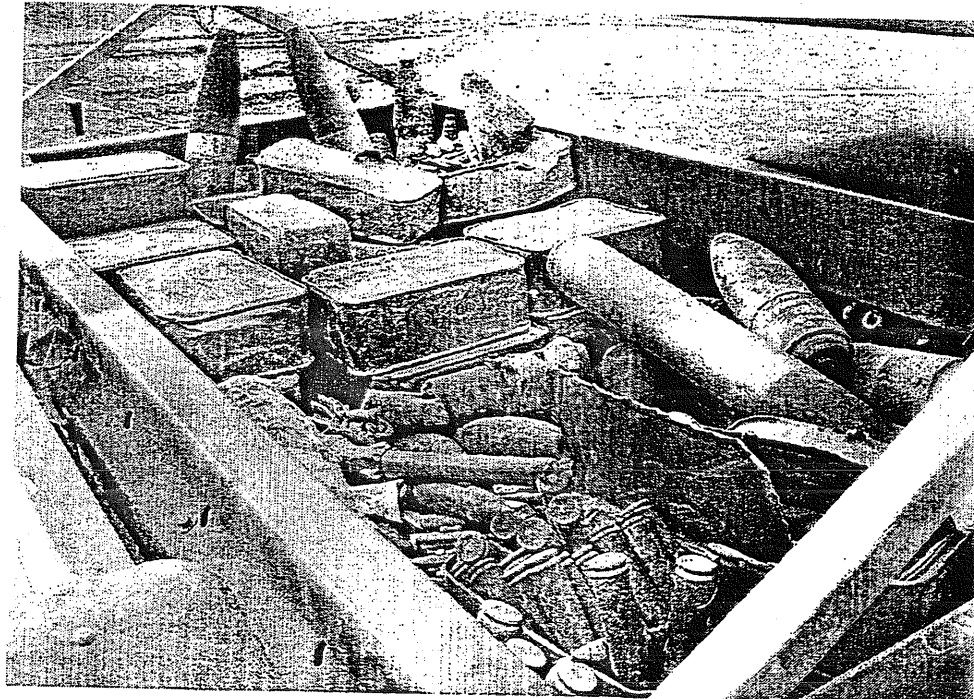
Foto 21

Sprængladninger og –snor blev opbevaret tæt sammen (ca. 10 centimeter) på et tysk køretøjs motorhjelme og ubeskyttet (se bilag 4, Fotos 21 – 23).

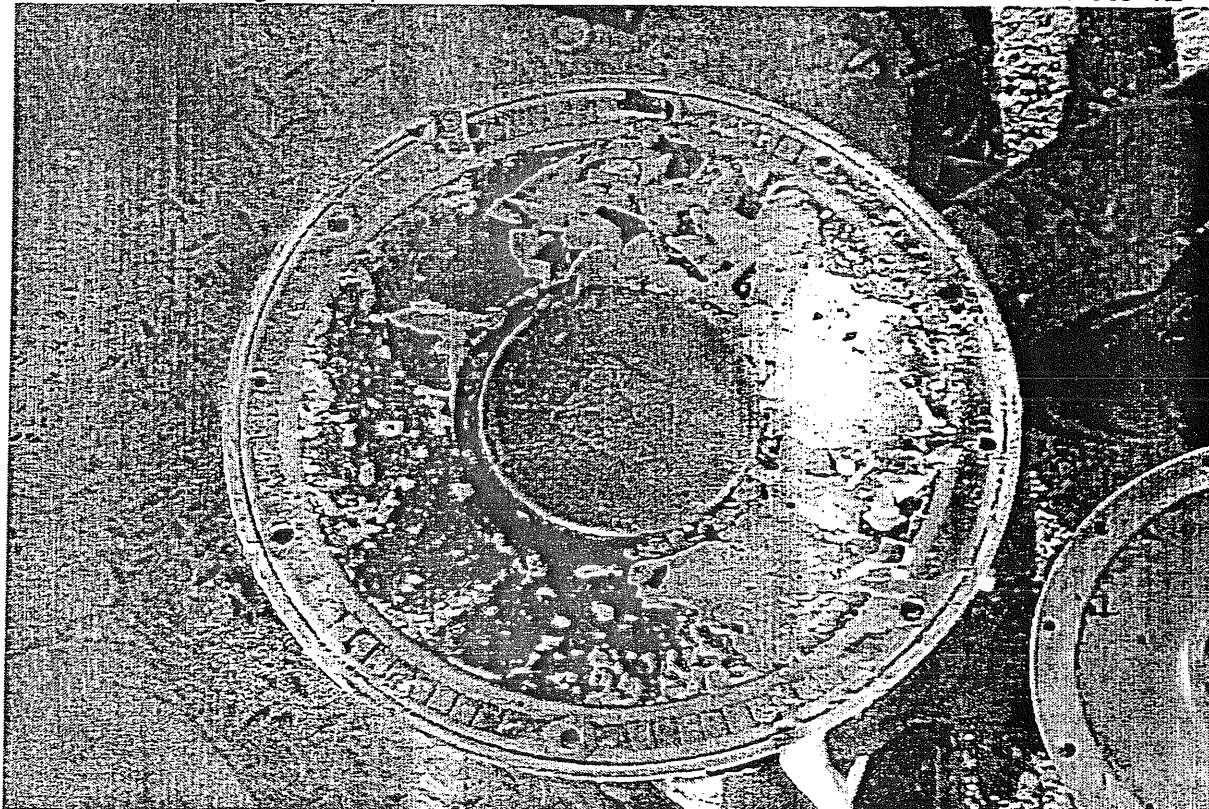
Foto 12

Cirka kl. 1645 blev dækspladen fjernet fra sprænghovedet på lastvognen (se bilag 6, Foto 12).

kører fulgte ham. Kørerer havde papkassen med eksplosivstofstykkerne med sig (se bilag 6, Foto 12).
